岩手県山田町船越田の浜地区の火災状況調査報告（田の浜では2011年3月11日に3ヶ所で出火）暫定版

調査主体：神戸大学（北後明彦、西野智研、池之内裕子、近藤克郎）

調査時期：2011年5月2日～3日

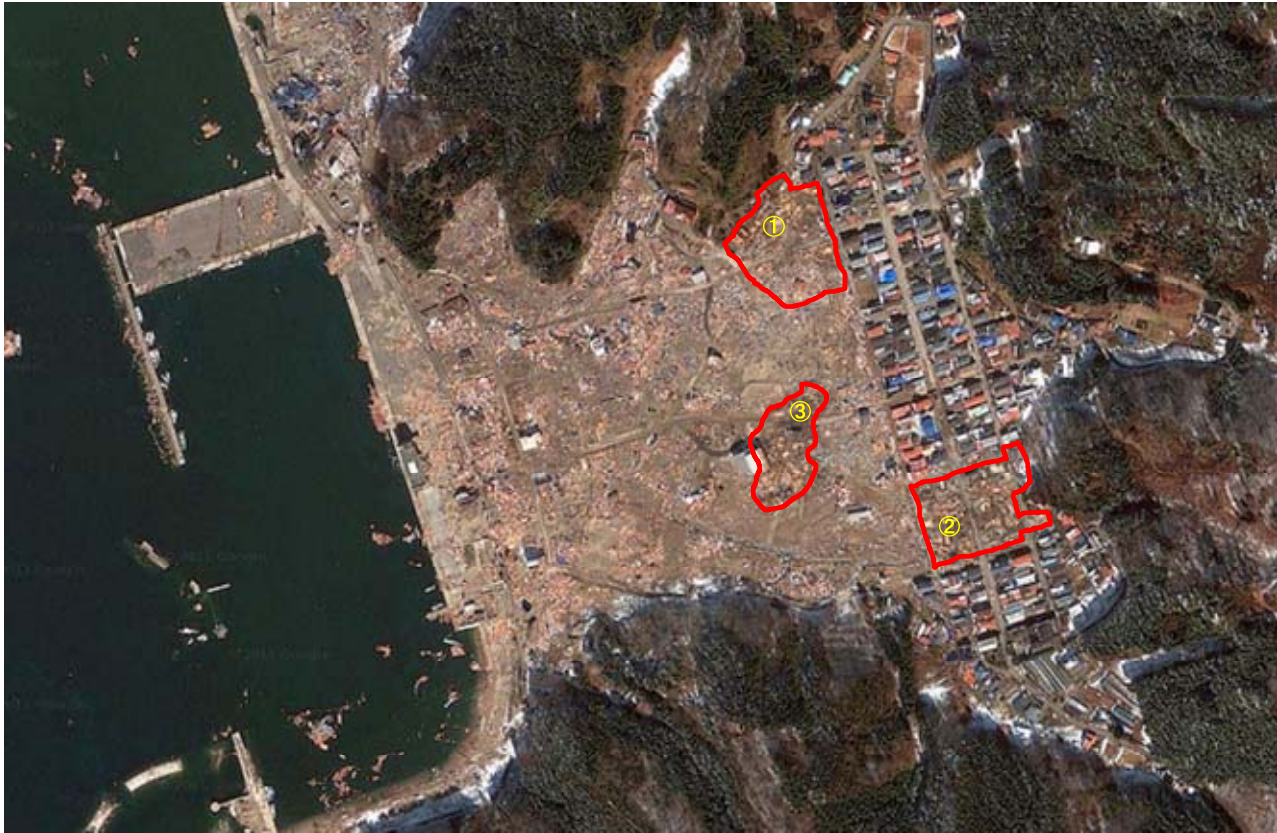
図1 岩手県山田町 船越 田の浜地区の出火点（黄色の①～③）及び延焼範囲（赤ライン内）
（2011津波後の航空写真（Google）に表示）

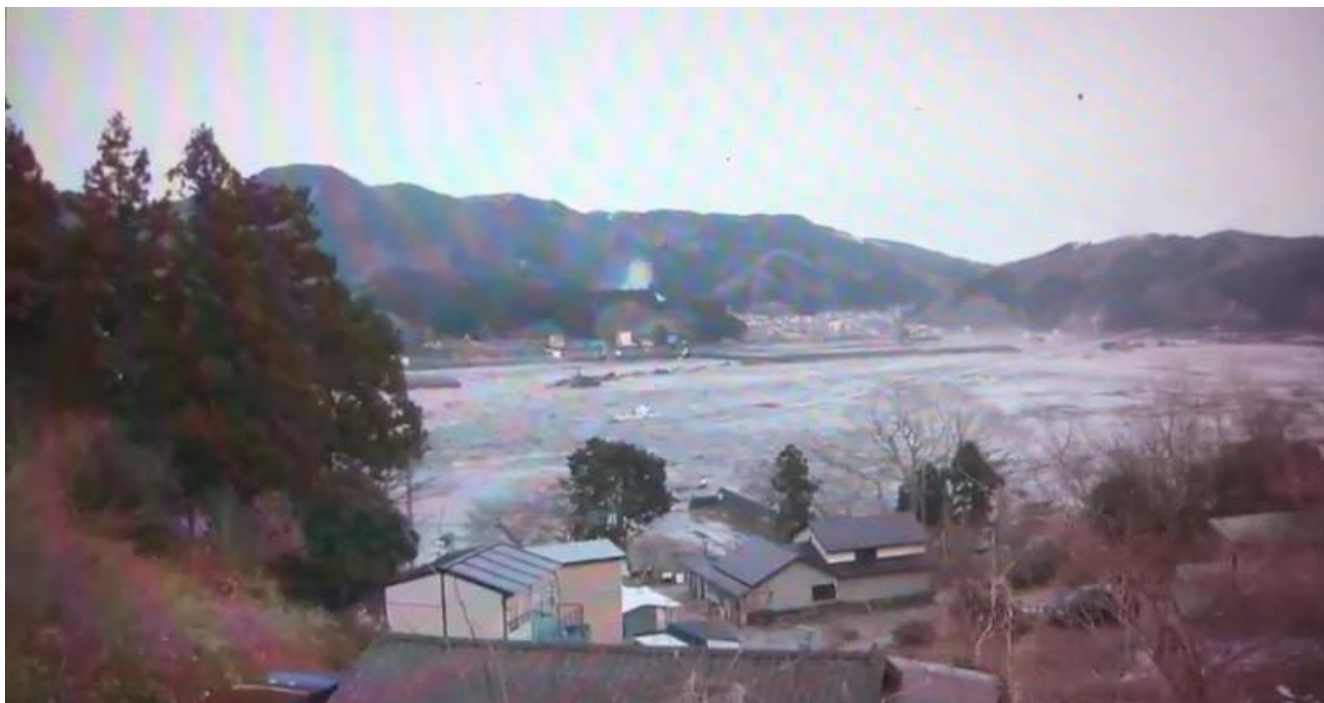
写真1 火災①の煙の状況（<http://www.youtube.com/watch?v=76xnvN9FsgA&feature=related>）
（国道45号線からLakita取材クルーが撮影。対岸中央右側が田の浜地区。その左端から煙。）

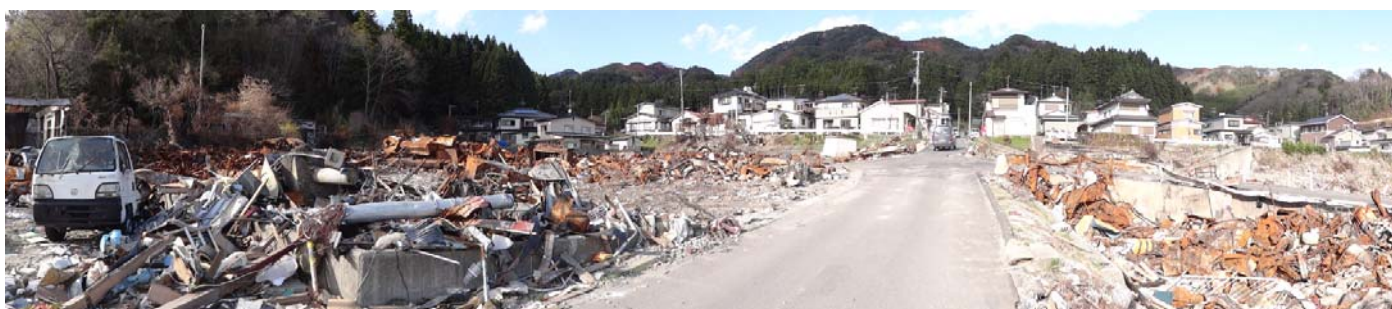
- ・塗装店（延焼範囲内の一番海側）が津波で山ぎわまで流され、水が引いたあと、その付近（図1の①）から出火した。（付近住民A氏の目撃証言）
- ・塗装店のシンナーなど燃えやすいものに着火したとの話もある。道路上などのガレキで火元には近づけなかった。（山田町消防団第2分団屯所でのヒアリング）
- ・たどり着いていた船にも延焼し燃えた。（付近住民B氏の目撃証言）
- ・津波はこの付近まで来た。延焼範囲に隣接する住宅（北側）では床下浸水だった。（付近住民C氏の目撃証言）
- ・その隣の延焼した住宅2棟（延焼範囲北東側）は、津波後は健在だった。延焼範囲内の道路の上にもガレキがあった（付近住民A氏の目撃証言）。
- ・写真1によれば、他の火災（②、③）からの煙などは見えない。

写真2 延焼範囲の西側（海側）から見た火災①の焼け跡
（画面右側手前にあった塗装店が津波で画面左側の山ぎわ付近へ流され、そこから出火したとのこと。）

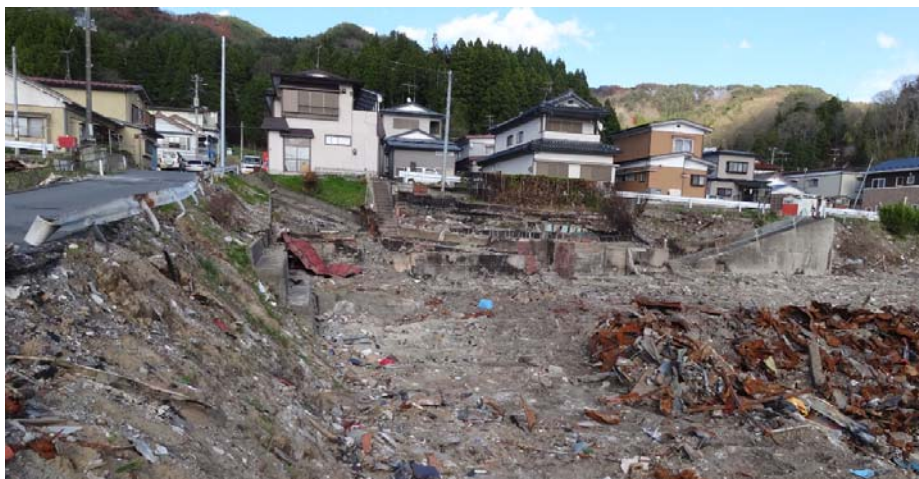
写真3 延焼範囲の南東付近の焼け跡（(2011年5月2日撮影、金属以外の主なガレキは撤去されている。）
 (斜面上は高地集落でこの付近では浸水していない。手前の住宅は津波による影響後焼失。斜面に焼毀痕。)

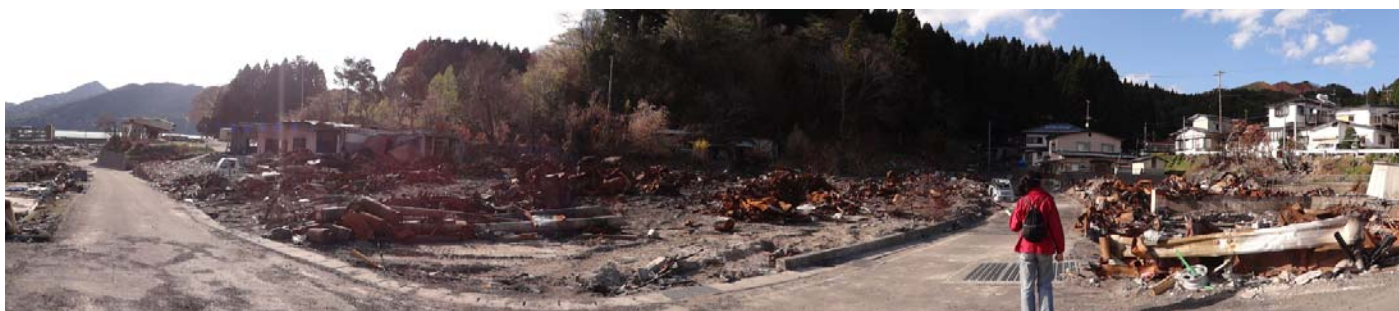
写真4 延焼範囲の中央から北西を見た火災①の焼け跡（2011年5月2日撮影）
 (左側敷地内の焼失していない車は火災後の移動なし。右側の道路際の車は、鎮火後移動している。)

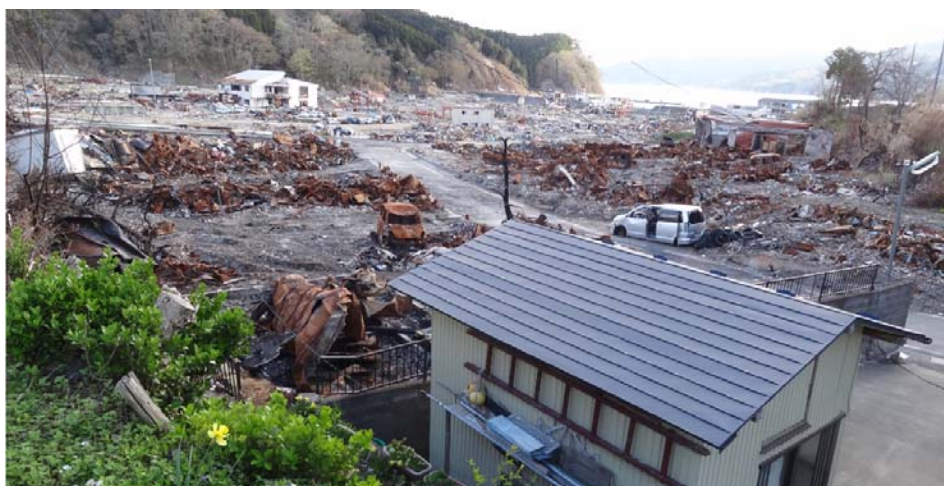
写真5 延焼範囲の北東側角から見た火災①の焼け跡（左手前は1933年三陸津波後造成した高地集落の宅地）
 (崖にそって住宅が津波後も2棟建っていたが焼失した。右側の道路際の車は、鎮火後移動)

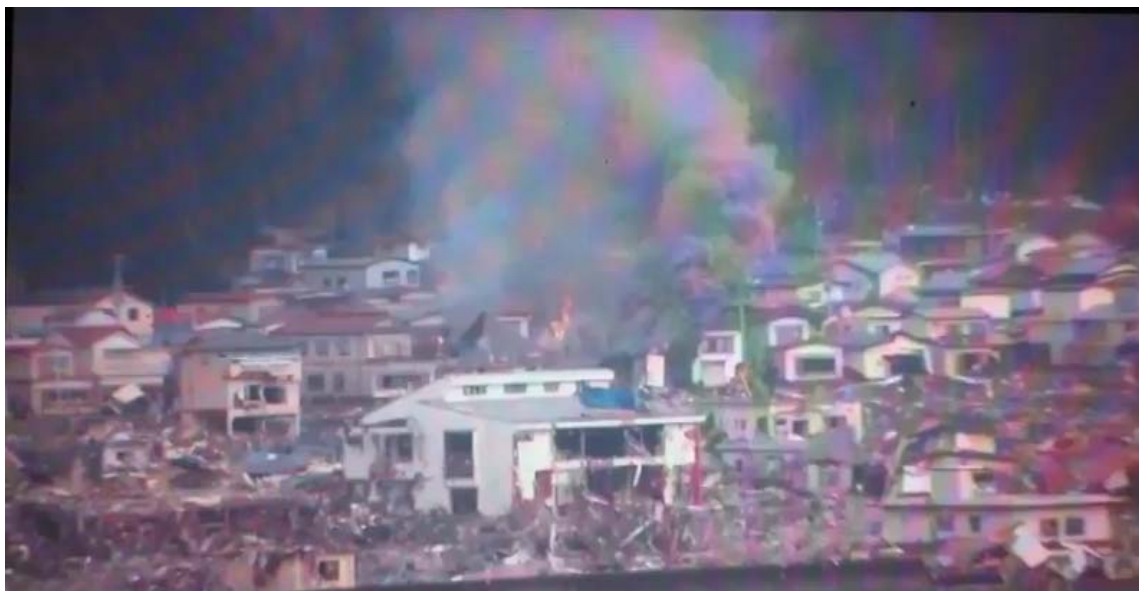
- ・地震後、津波が来るまでに出火点②の住宅から出火していたとの話がある。（山田町消防団第2分団屯所でのヒアリング。要確認。）
- ・津波が来て引いたあと、図1の②の位置の住宅の中から炎が出る（火災①よりもあと）。36戸全焼。1戸半焼。
- ・この付近まで津波がきた。この付近の道路上にはガレキはなかった。
- ・弱い風（風速3m/秒程度）が、海から山に向かって吹いていた。出火点②から東側の街区に延焼、さらに北側へ順次延焼していった。
- ・暗くなってから山ぎわの街区に延焼し、さらに裏の林野へ延焼、山林火災となった。

写真6 火災②の発炎状況 (<http://www.youtube.com/watch?v=ZmG7QWGR7N8&NR=1>)
(国道45号線からLakita取材クルーが撮影。 <http://www.lakita.co.jp/earthquake/>)

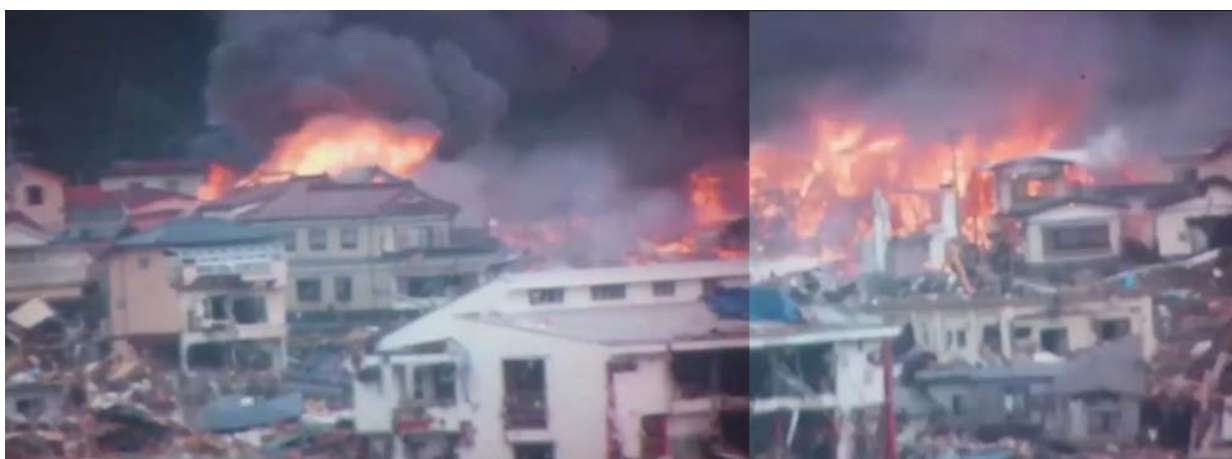
写真7 火災②の延焼状況 (<http://www.youtube.com/watch?v=zV3n0dPRJGo&NR=1>)
(国道45号線からLakita取材クルーが撮影。 <http://www.lakita.co.jp/earthquake/>)

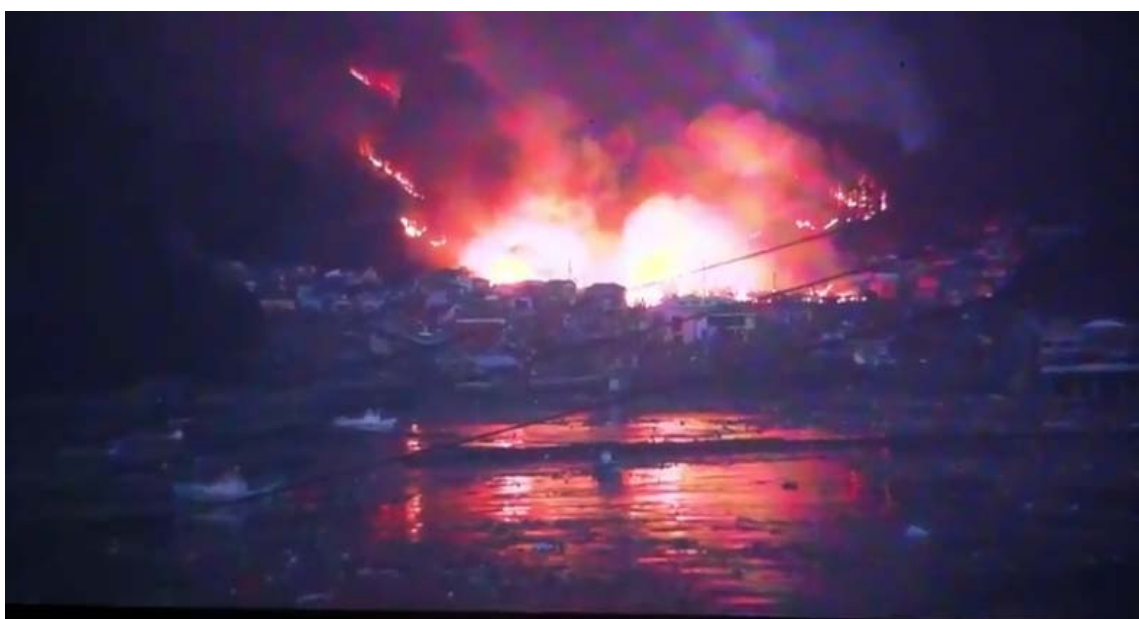
写真8 火災②の延焼状況 (<http://www.youtube.com/watch?v=onH5Qp7SZbI&feature=related>)
(火災の両側奥には、背後の山に延焼した山林火災が見える。国道45号線からLakita取材クルーが撮影)

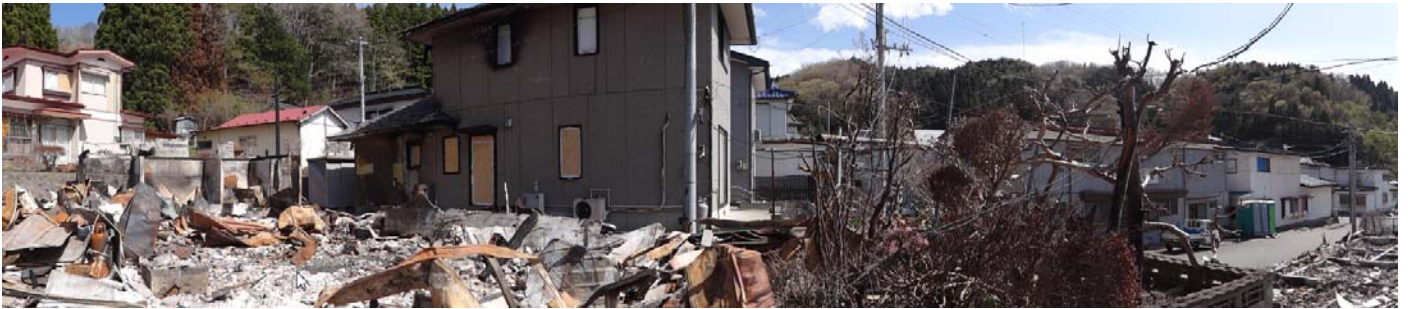
写真 9 火災②の南側の焼止線の状況（2011年5月2日撮影）

- ・ホース箱が近くに設置してある消火栓からは水が殆どでなかった。防火水槽の水は使えたがすぐになくなった。
- ・沢水を家屋地下タンクに貯水していた山ぎわの住宅からバケツで水をくみ、南東角の住宅内部に入った火災を消火している（付近住民 D 氏、E 氏による目撃証言）
- ・北東角の住宅（比較的新しい建物）は全焼したがその北隣の住宅に延焼しないように消防ポンプ車で放水を行っている（下記、消防団分団の活動参照）。沢水を 30 分貯めて、約 5 分程度の放水を行うことを朝方まで繰り返した。

（画面中央の住宅は、延焼範囲の南東角にあり内部に火が入ったが、住民がバケツ水で消火した。）

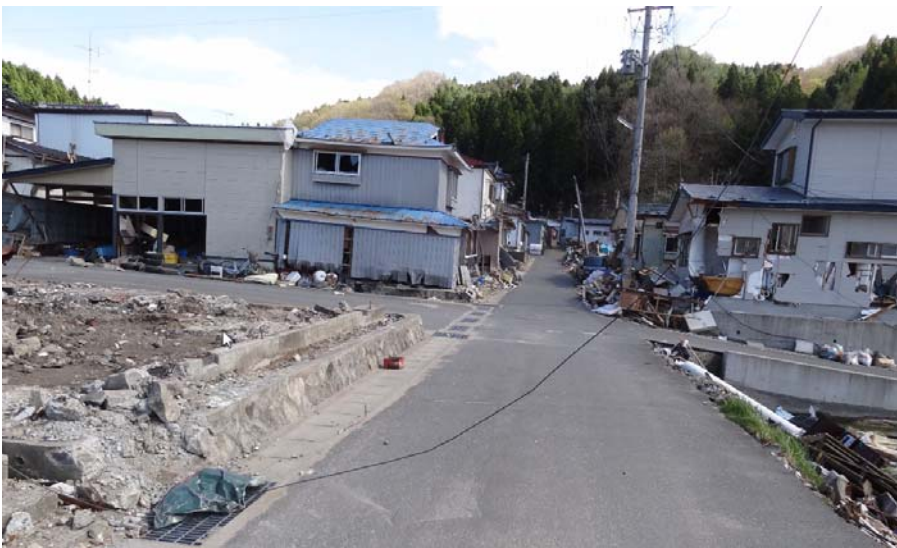
写真 10 火災②の南西角の焼止線の状況（2011年5月2日撮影）（左手前の街区が全焼した。）

（画面右手前は、津波により倒壊していたと他の写真から判断される。）

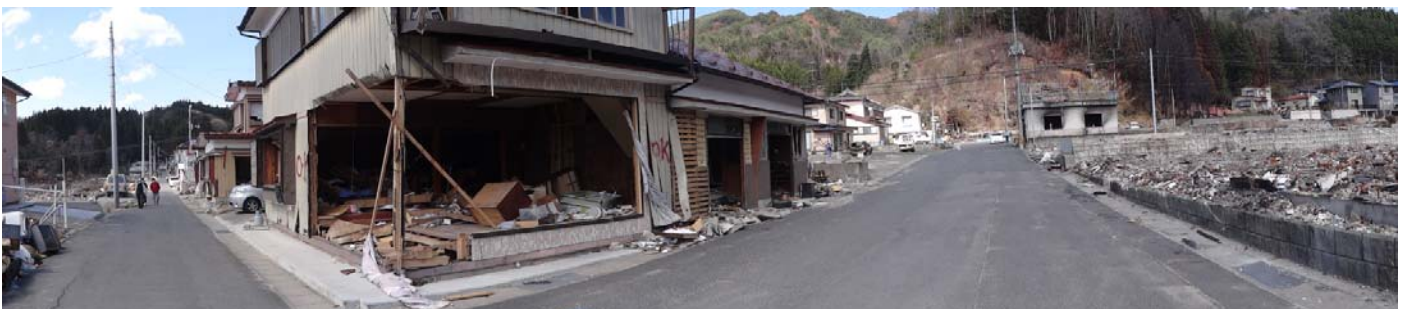
写真 11 火災②の北西角の焼止線の状況（2011年5月2日撮影）（右側の街区が全焼した。）

（画面右側の道路奥の山ぎわの建物は比較的新しく、長時間燃焼後全焼した。途中断続的に消火。）

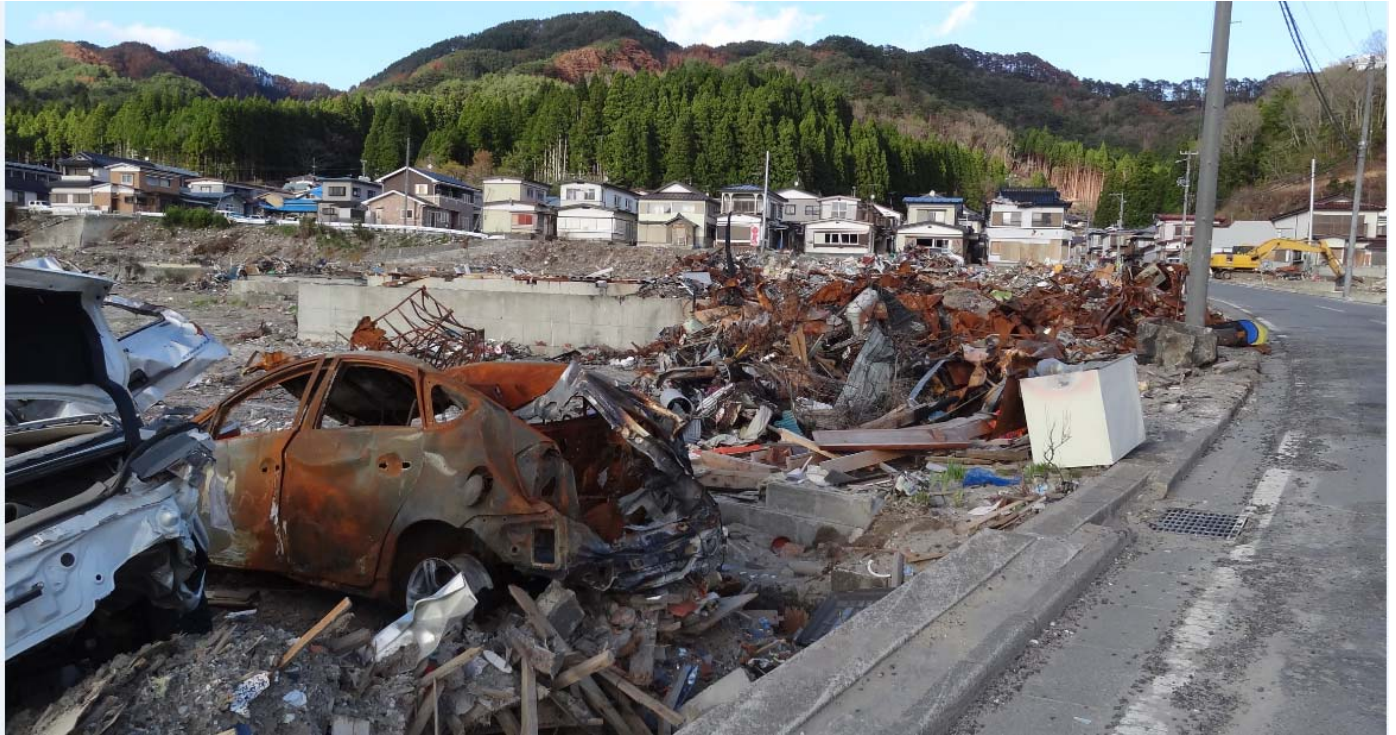
- ・暗くなってから、漁民センターから道路をはさんで北側付近（調査時点で多数の燃えた車が置かれている位置）で、「ポッと車から火が出た」。その後、ガレキに燃え移った。（目撃証言）
- ・漁民センターは、東側（山側）半分の外部が燃えている（内部はほとんど燃えていない）。
- ・この火災に対しては、津波によるガレキで近づくことができなかつたが、トタン板を投げたりする延焼阻止活動を住民が行っている。（目撃証言）

写真12 火災②の漁民センター向かい側の出火ヶ所付近（2011年5月2日撮影）
（金属以外のガレキは撤去済み。車等の位置も移動していると考えられる。）

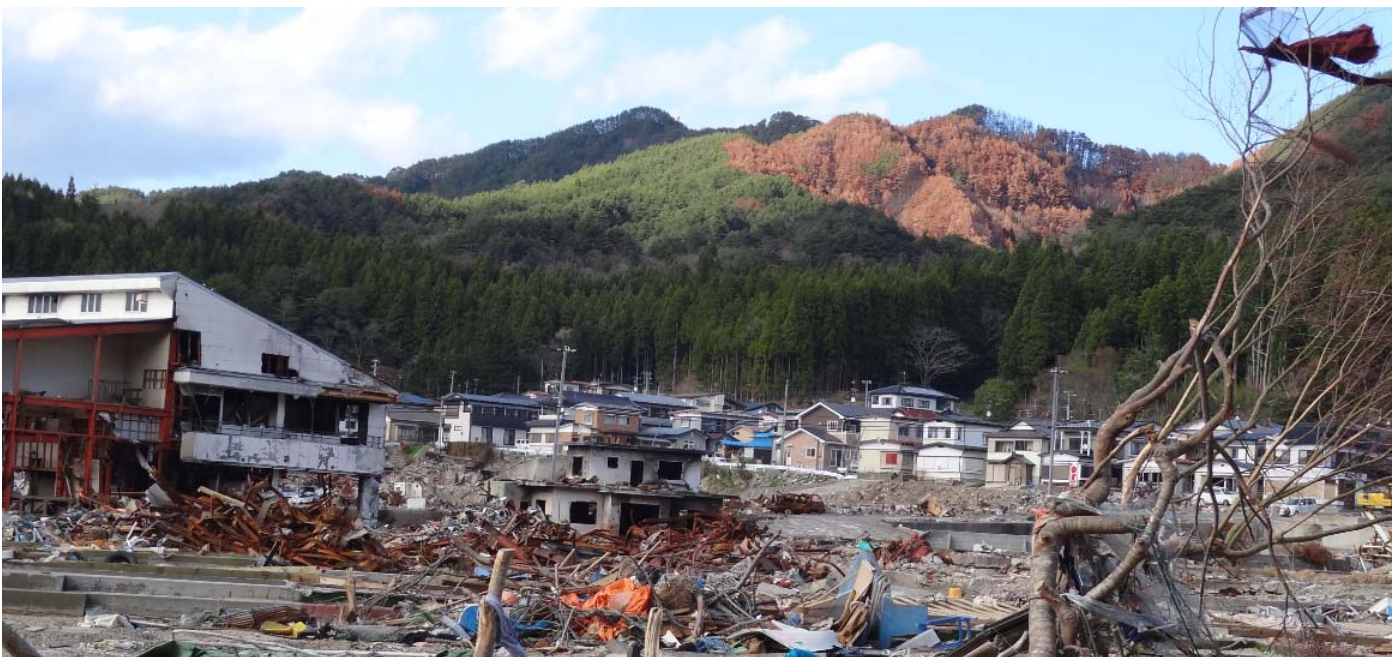
出火③（漁民センター付近。写真13の左端の建物が漁民センター。）

写真13 火災②の南西側（海側）から見た状況（2011年5月2日撮影）
（左端の漁村センターの右側（山側）の外部に焼毀痕がある。内部はほとんど燃えていない。）

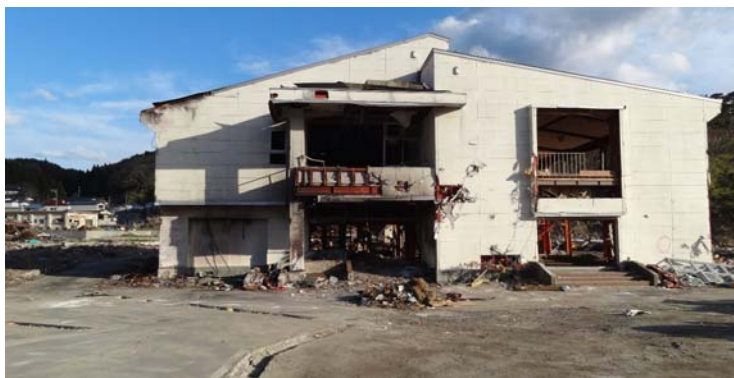
写真15 漁民センターの状況（北から）
（画面左側の外壁に焼毀痕。右側（海側）は火災の影響なし。）

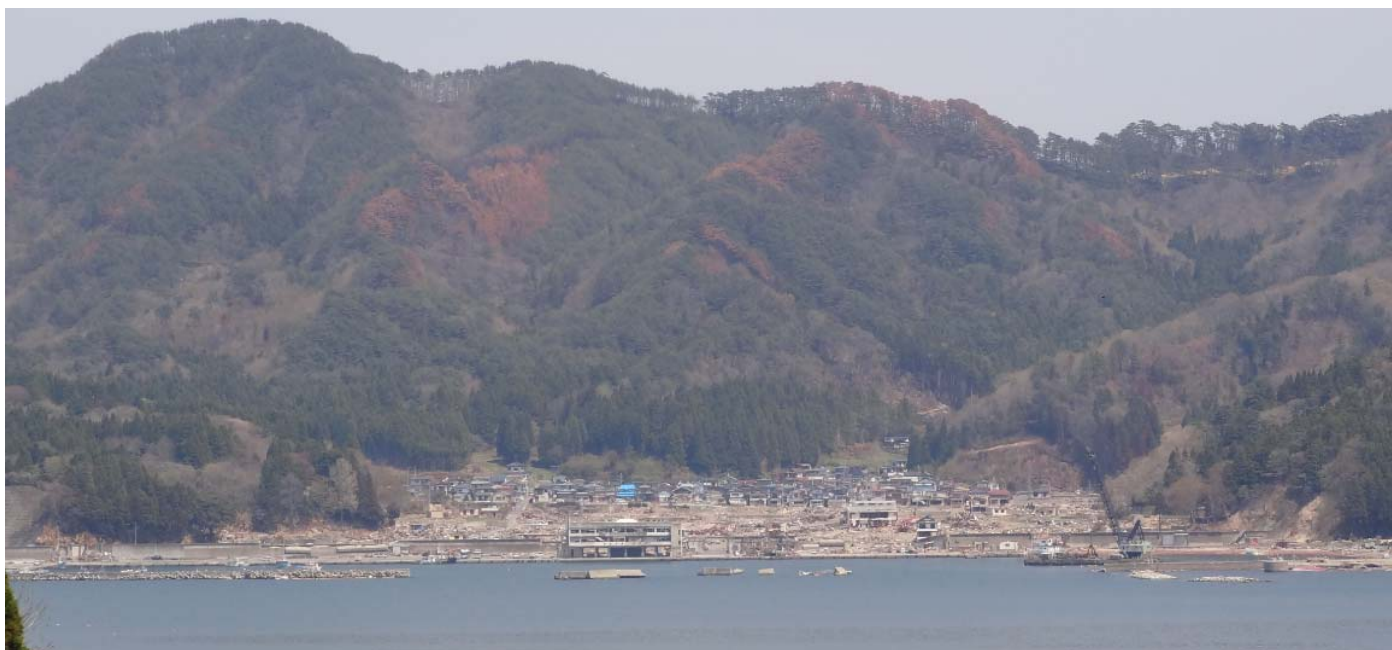
- ・上記のように出火ヶ所②から背後の山に延焼し、山林火災となった。山林火災は、3～4日目まで続いた。（その後も完全には消えずに4月まで継続した。）
- ・山林火災をヘリコプターによって消火することが試みられたが、ヘリコプターは他の地域での活動もあるため、すぐになくなった。

写真16 対岸から見た田の浜地区（2011年5月3日撮影）
（赤茶に変色した部分が、山林火災の跡であると複数の証言があった。）
