岩手県山田町船越田の浜地区の火災状況調査報告（田の浜では2011年3月11日に3ヶ所で出火）暫定版

調査主体：神戸大学（北後明彦、西野智研、池之内裕子、近藤克郎）

調査時期：2011年5月2日～3日

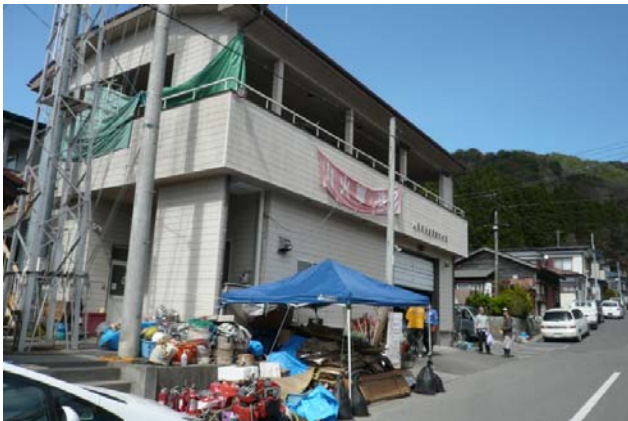
写真17 山田町消防団第2分団屯所

- ・集落南側にある瑞然寺が避難所に指定されており地震発生後に住民や保育園児ら(27名)の1次避難が行われた。津波が来たので寺から裏の道路に避難した。
- ・消防団分団屯所(高地集落の中央部分)の2階に1次避難した人々もいる。

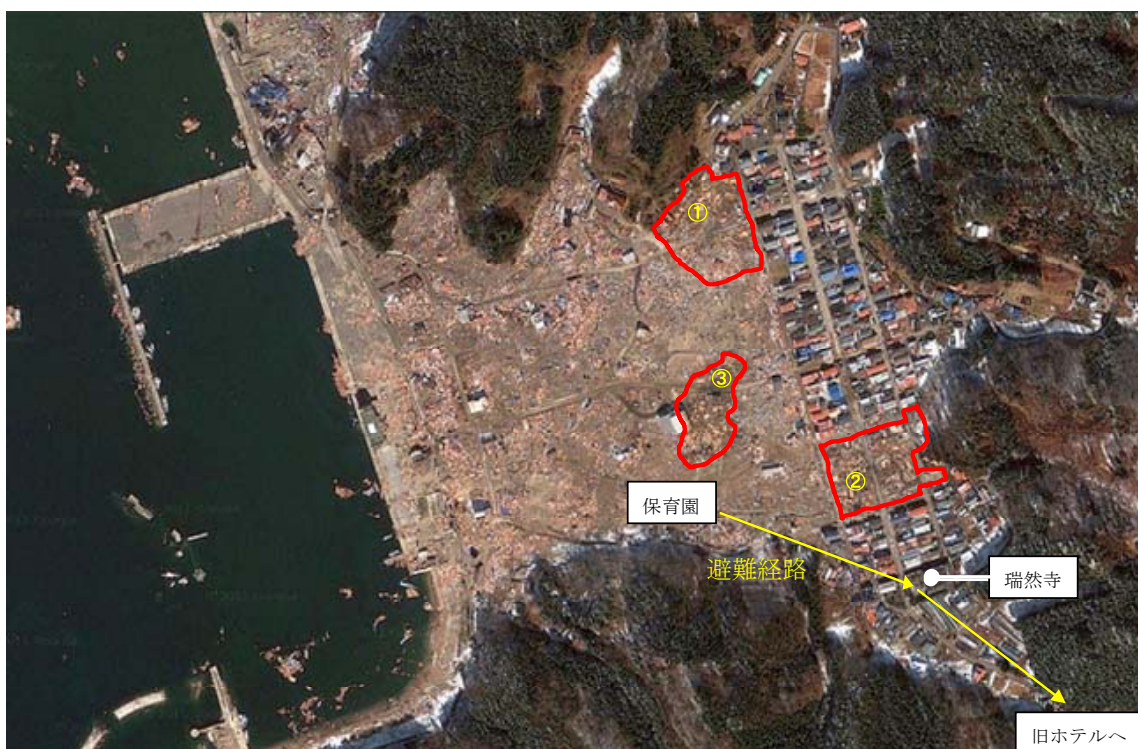
図3 わかき保育園からの避難経路

- ・出火ヶ所②からの延焼が拡大したため、高地集落を出て南側の高台にある旧ホテル(タブの木荘)へ2次避難が行われた。
- ・津波発生以降、船越が水没し半島は孤立状態であったため自衛隊は緊急支援物資輸送を2次避難所となった旧ホテルに行く予定であったが、翌12日にはさらに山林火災が広がったため、12日の午後2時から4時にかけて約100名の避難者を自衛隊のヘリコプターにより山田高校など半島外の避難所へ輸送し3次避難が行われた。
- ・一部の住民は、消火活動を行うために避難していない。

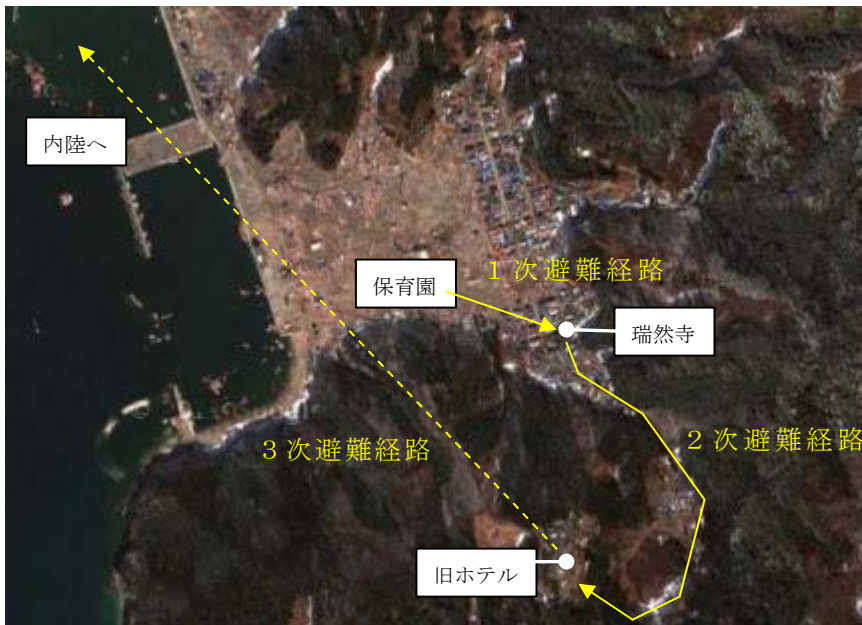
図4 広域避難経路図

- ・地震のあと山へ避難を行い夜以降は親戚の車に寝泊まりしていた人々もいる。その後、山林火災が迫ったため
- ・山ぎわ付近の住宅の住民は、そのまま居続けて避難を行っていない場合もあった。
- ・出火ヶ所①の火災が3日間続いたあとさらに山火事が迫り、地震発生から3日目に歩いて船越まで行き捜索に来ていた身内の車に乗って半島外の青少年の家に2次避難を行った。
